大村市が処理場脱硫塔改築工事で「ウルトラパッチ」

腐食穴の補修を短期に 火気使用などなく安全施工

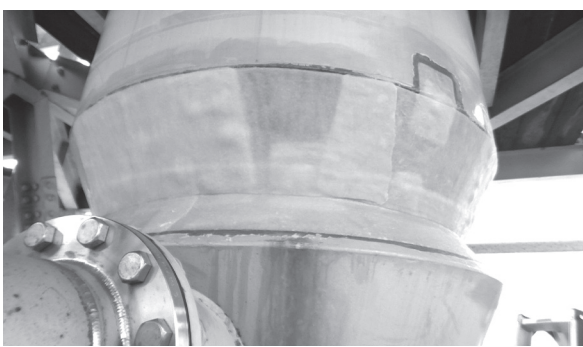
ウルトラパッチの貼付後

これらを踏まえ、同市は対応を協議した結果、「ウルトラパッチ」による補修を採用した。「ウルトラパッチ」は、補修箇所

の外面に貼り付け、紫外線照射で硬化させることにより、強靱な被覆を形成する補修材。水道や下水道などの各施設で約700件採用されている。また、水道技術研究所センターの水道における新技術事例集（AQUALIST）にも、「ウルトラパッチ」による水管橋な

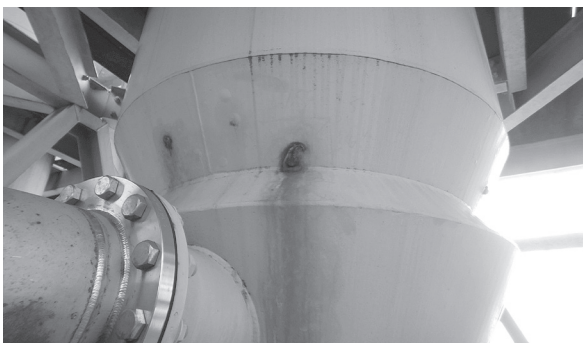
施工前の脱硫塔

同センターは供用開始から40年以上が経過し、汚泥処理施設内の脱硫塔も一部補修が必要になったため、脱硫塔改築工事に着手し、その補修方法として、溶接部への鉄

板溶接を検討。ただ、湾曲部が多く、曲げ加工が必要であることや、溶接による火気使用に備えた充填脱硫剤の抜き取り、新しい脱硫剤の補充などが必要となるため、多額の費用や長期の工期を要することが試算された。
